Implantoprotetyczne leczenie bezzębia z zastosowaniem przeszczepu z talerza kości biodrowej oraz lateralizacji pęczka nerwowo-naczyniowego.

lek. stom. Karol Borkowski^{1,2}, lek. dent. Justyna Płończak-Borkowska^{1,2}

Specjalistyczna Praktyka Lekarska Wrocław¹
Szpital Wielospecjalistyczny Ort-Medica Ostrów Wielkopolski²
Pracownia protetyczna KH Lab Wrocław

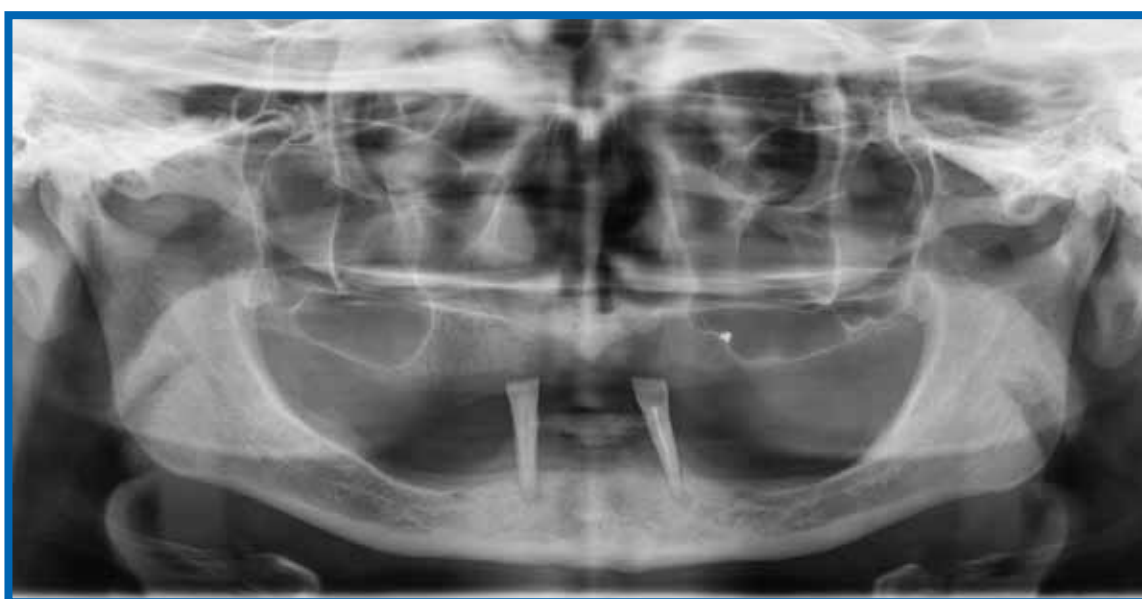
Fot. 1

Zanikłe podłoże kostne szczęki i żuchwy nie pozwalało zastosować standardowych procedur chirurgicznych. Dodatkowo zaistniała konieczność usunięcia ciała obcego z zatoki szczękowej lewej.

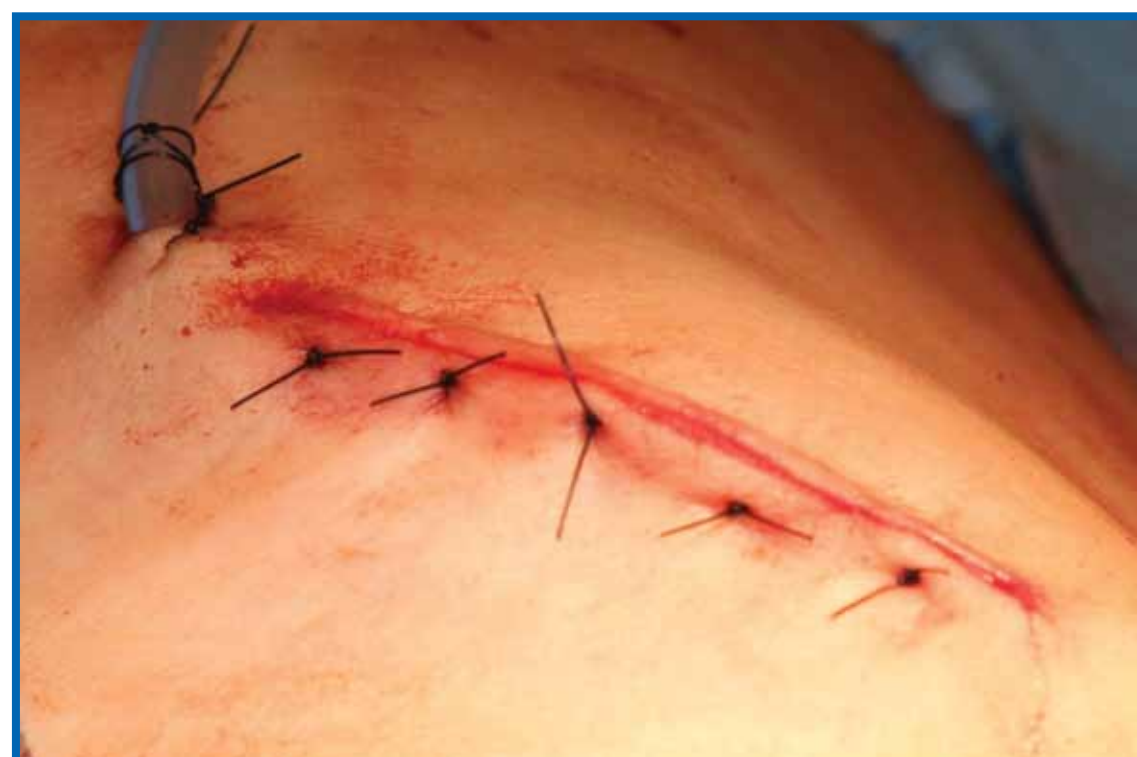
Fot. 5

Ranę zszyto warstwowo, zastosowano drenaż na czas 24 godzin.

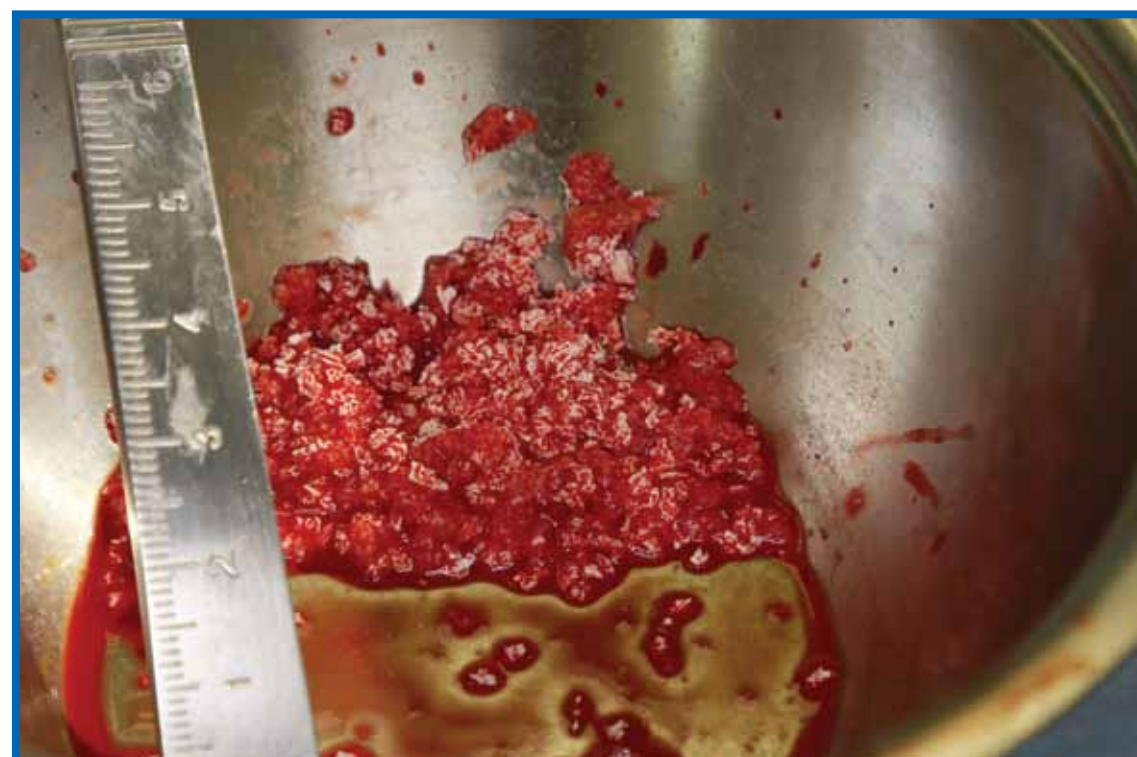
Fot. 6

Rozdrobnioną kość gąbczastą zmieszano z materiałem Endobone.

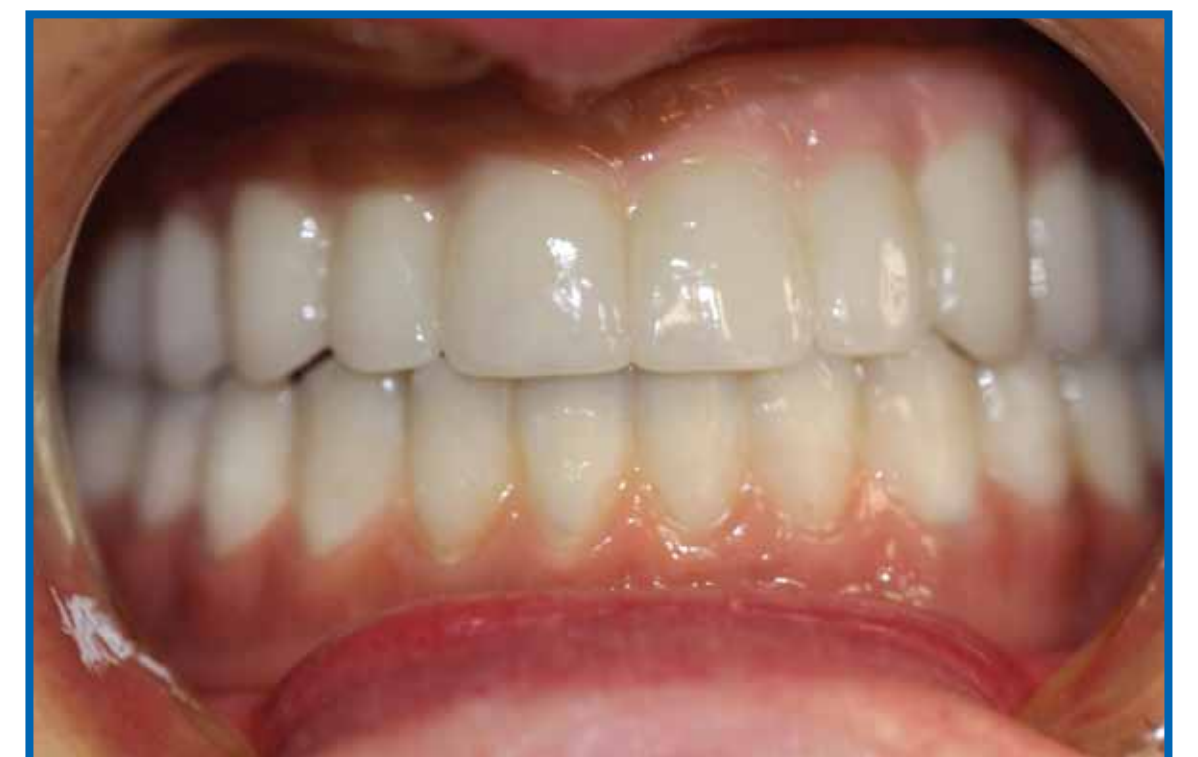
Fot. 9

Zastosowano uzupełnienia stałe, przykręcane do łączników typu multi-unit. Zdjęcie wykonano 12 miesięcy po oddaniu pracy protetycznej.

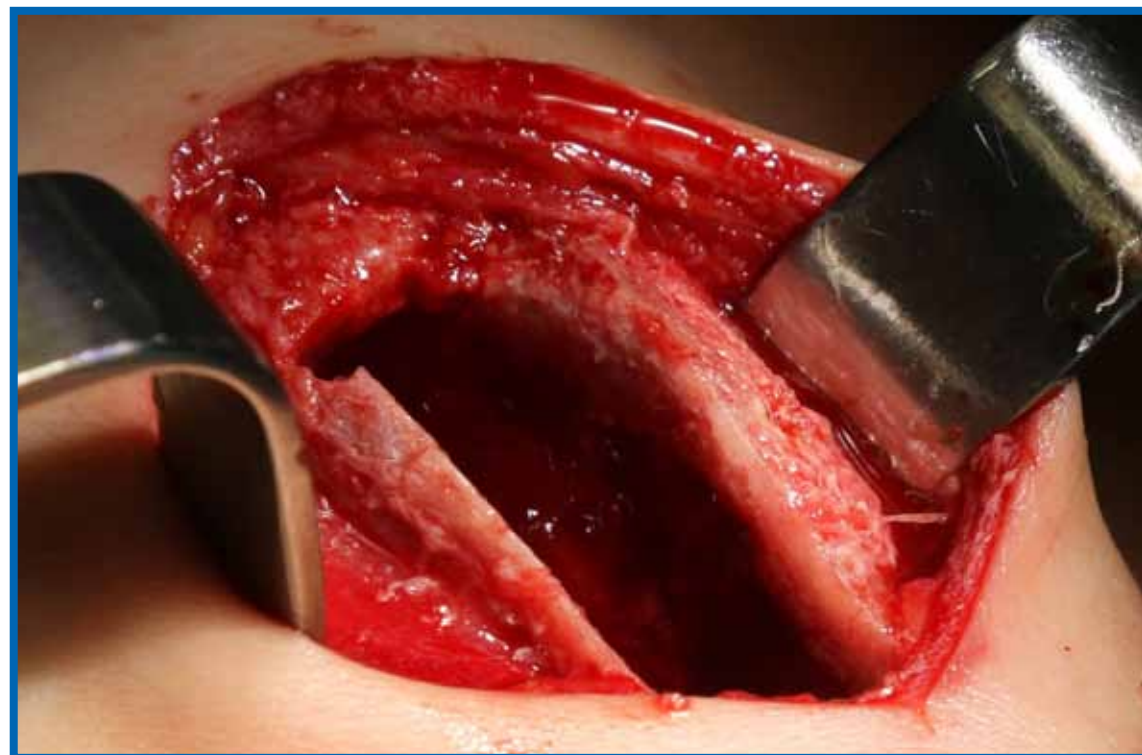
Fot. 3

Cięcia kostne wykonano z użyciem piezotomu.

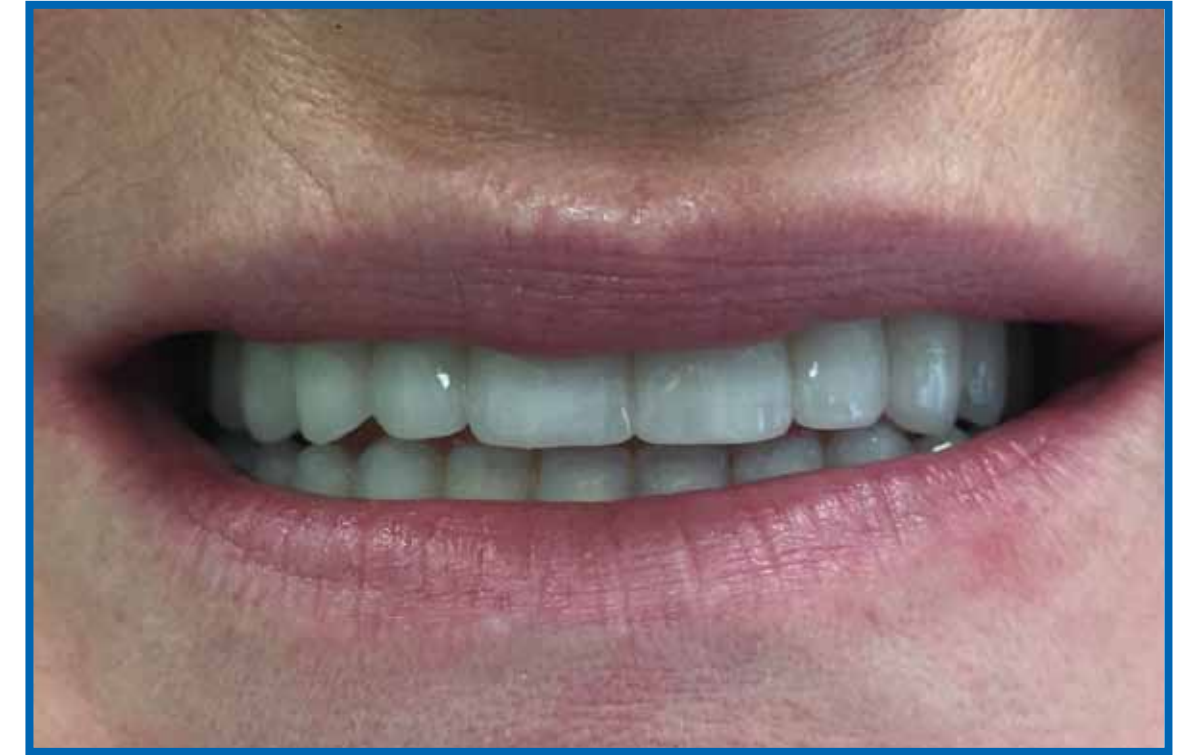
Fot. 10

Uzyskano bardzo dobry efekt estetyczny, w pełni akceptowalny przez Pacjentkę, a przede wszystkim przywrócono prawidłową funkcję układu stomatognatycznego.
